**ЕКСПЕРТНИЙ ЗВІТ  
ЗА РЕЗУЛЬТАТАМИ ОБСТЕЖЕННЯ  
№ТО-24112022-1**

**Обстеження технічного стану поліклінічного відділення  
Комунального некомерційного підприємства  
«Чернігівська центральна районна лікарня»  
Чернігівської районної ради Чернігівської області**

**Видано: Управління капітального будівництва Чернігівської  
обласної державної адміністрації**

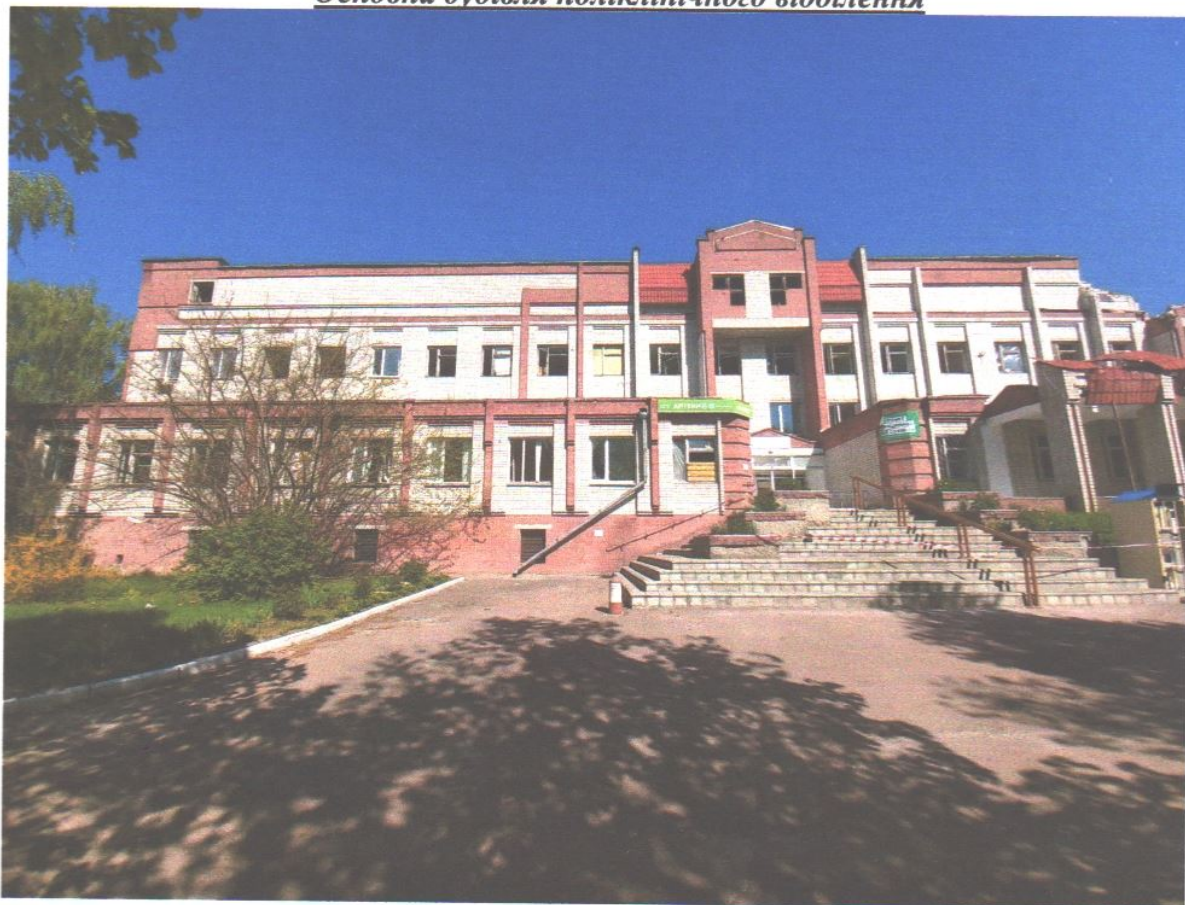
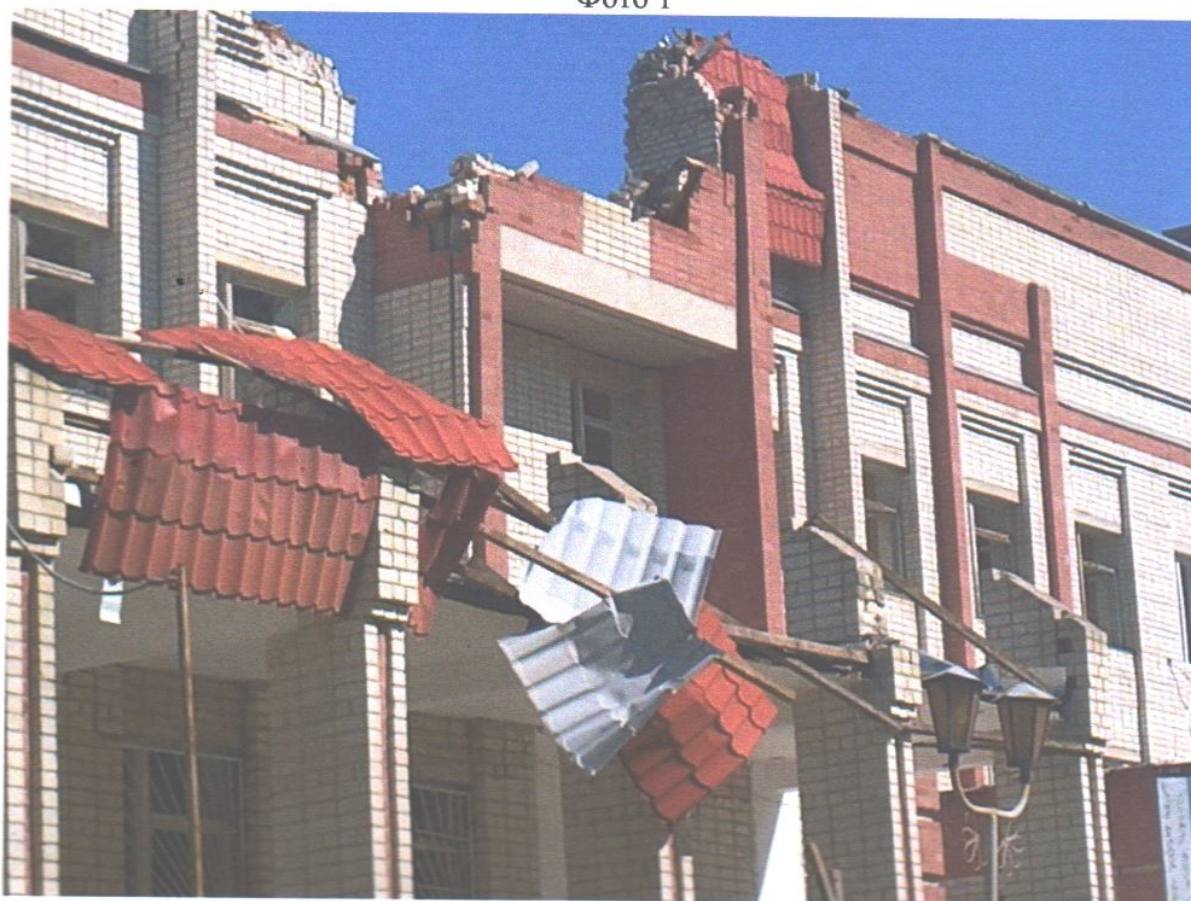
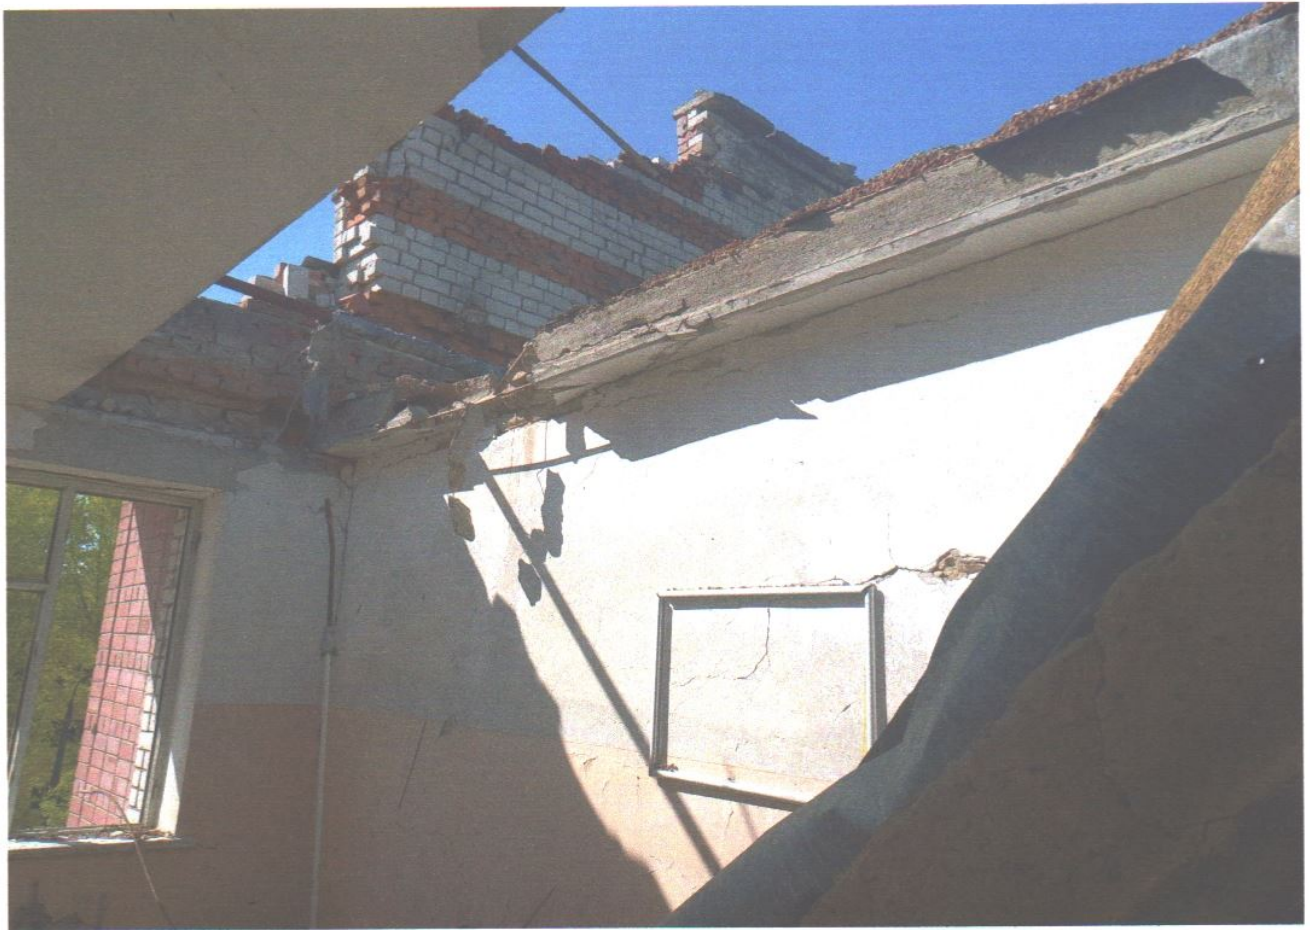
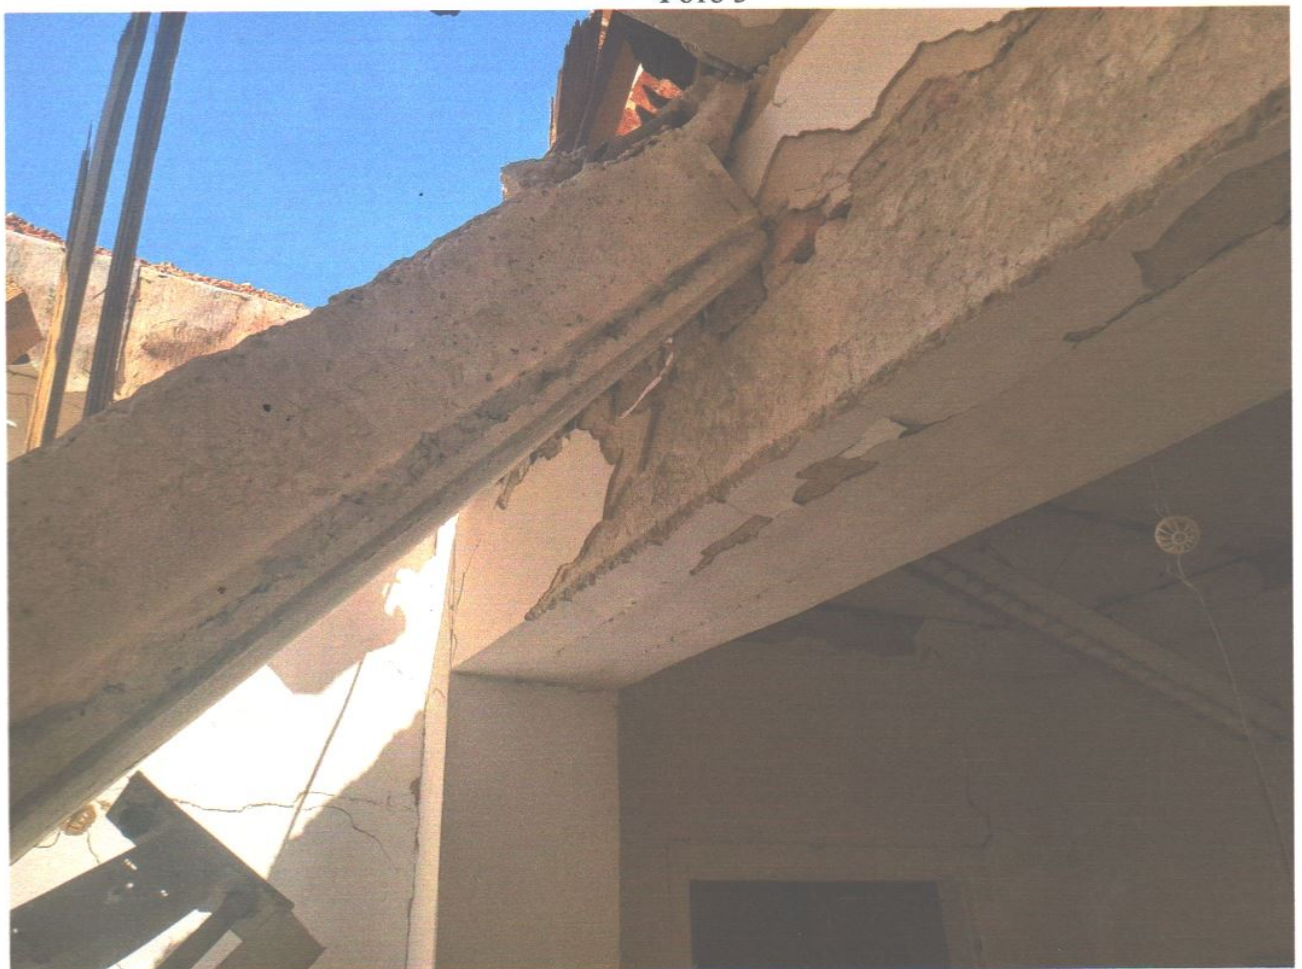
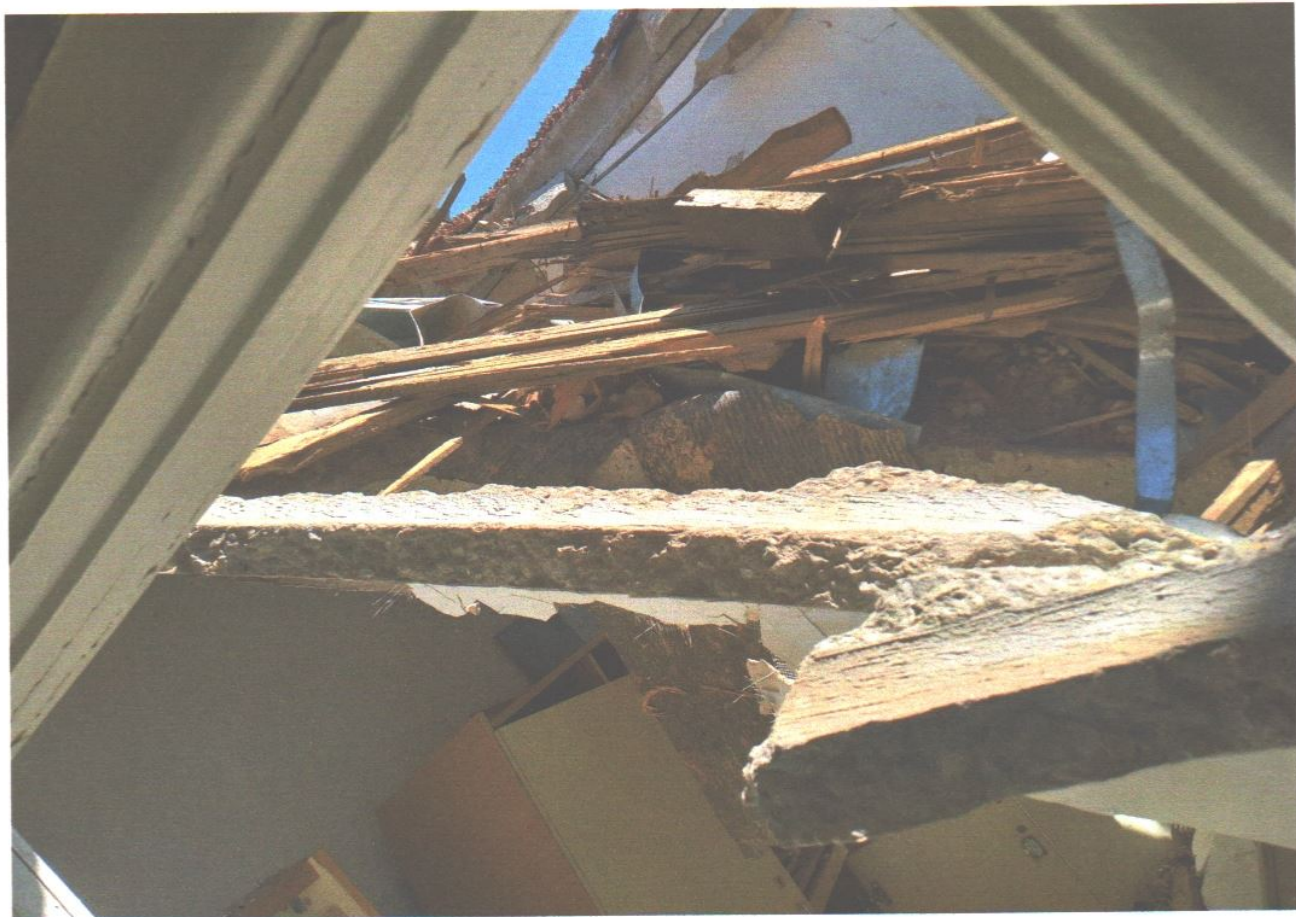
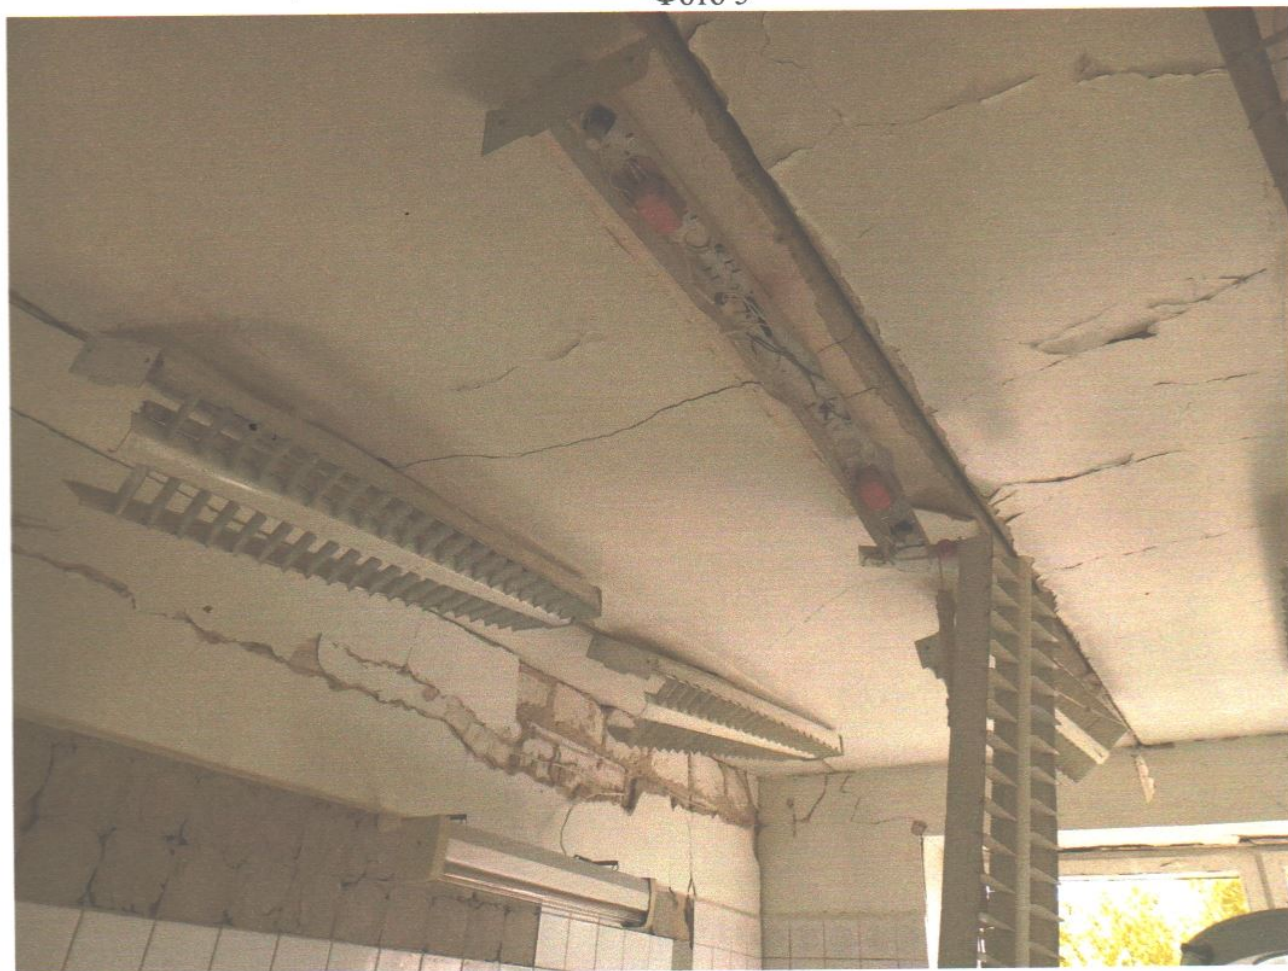
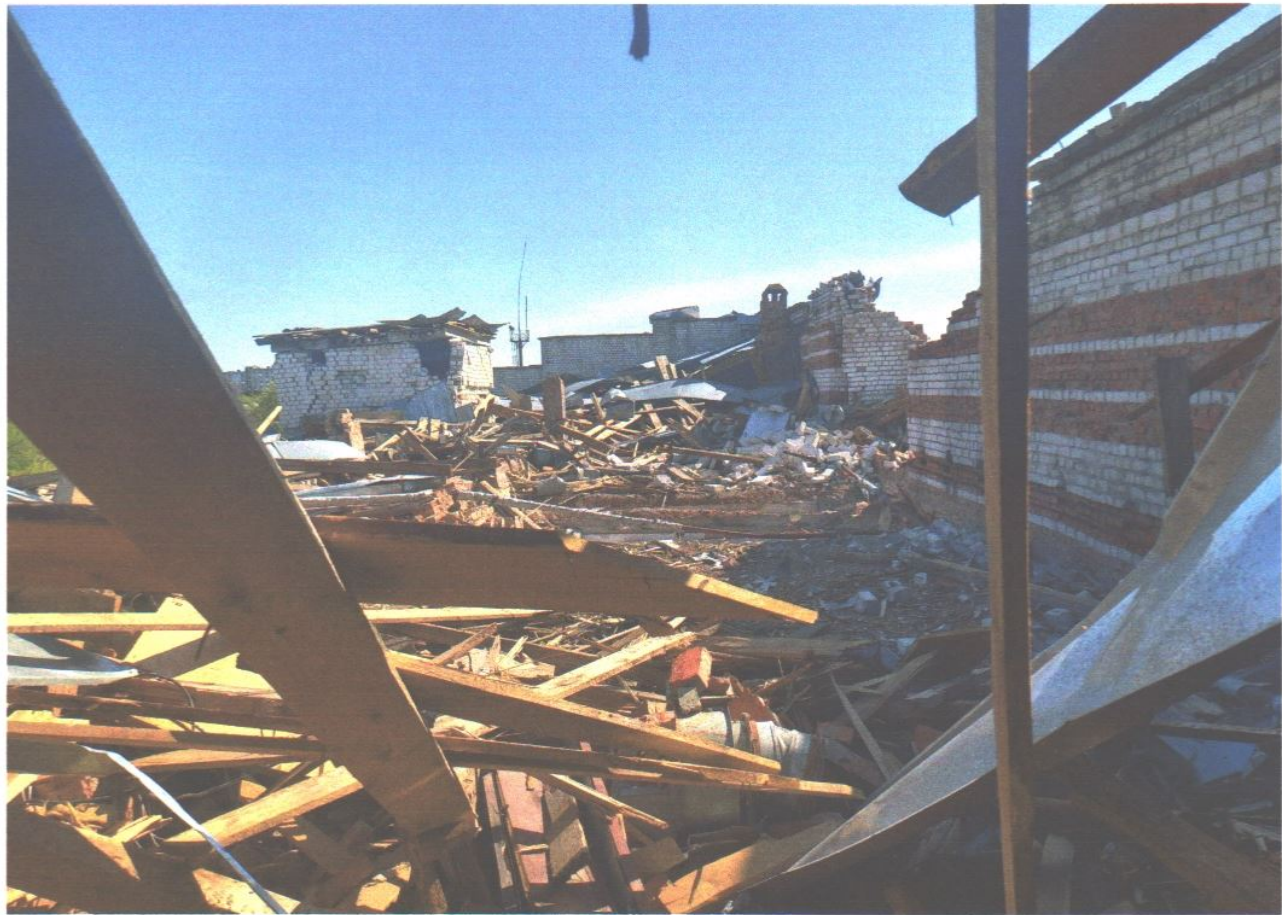
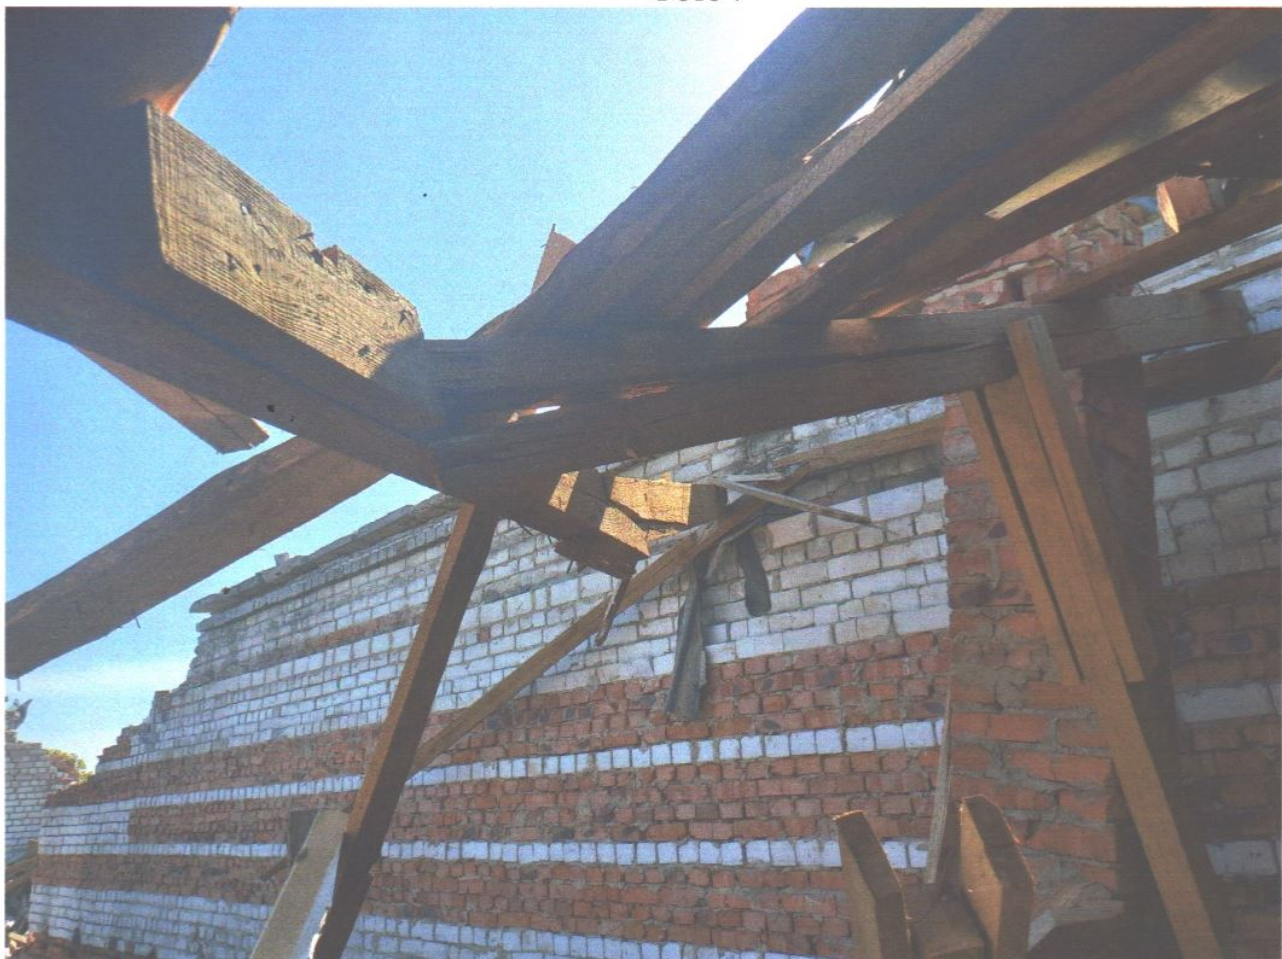
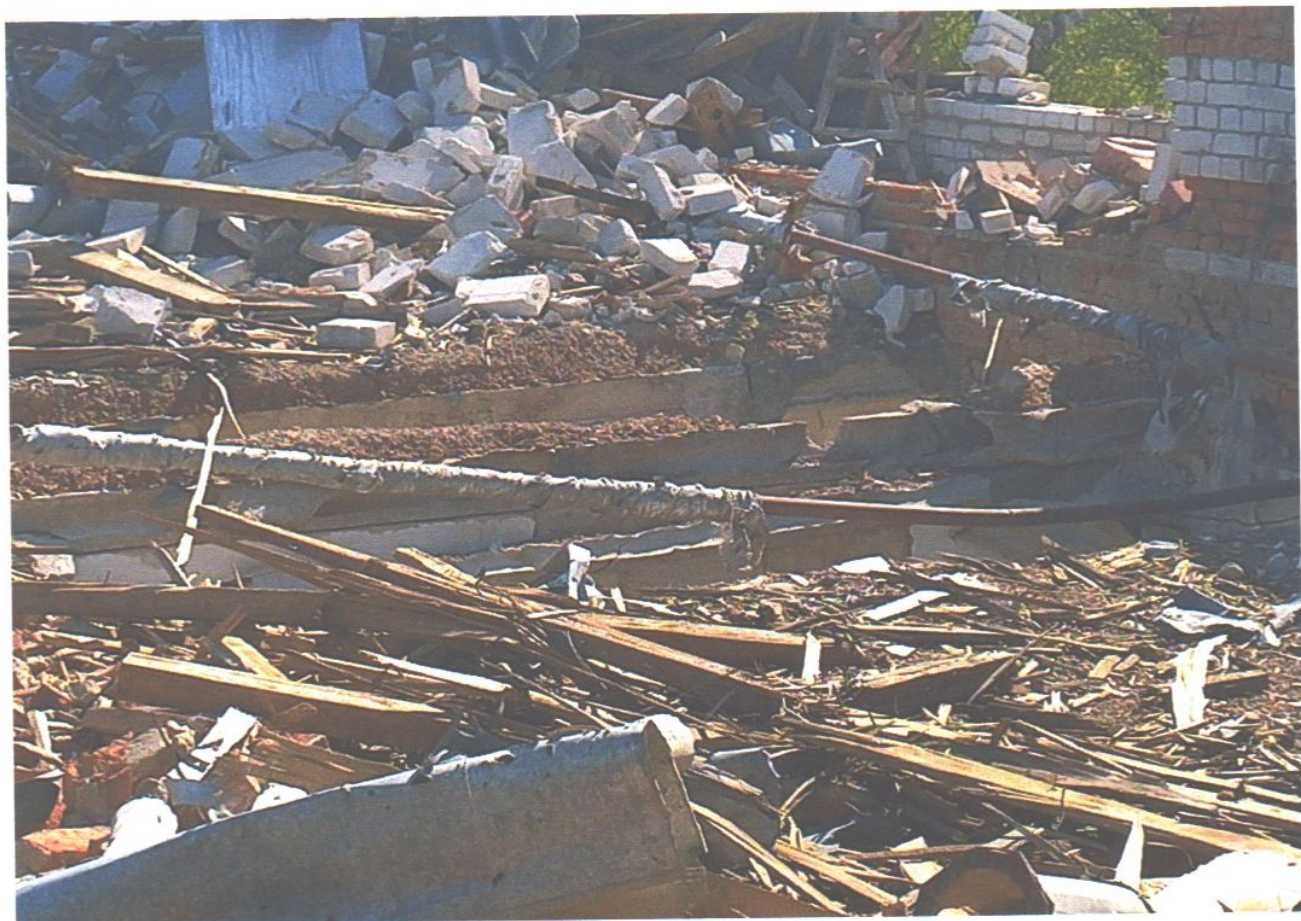
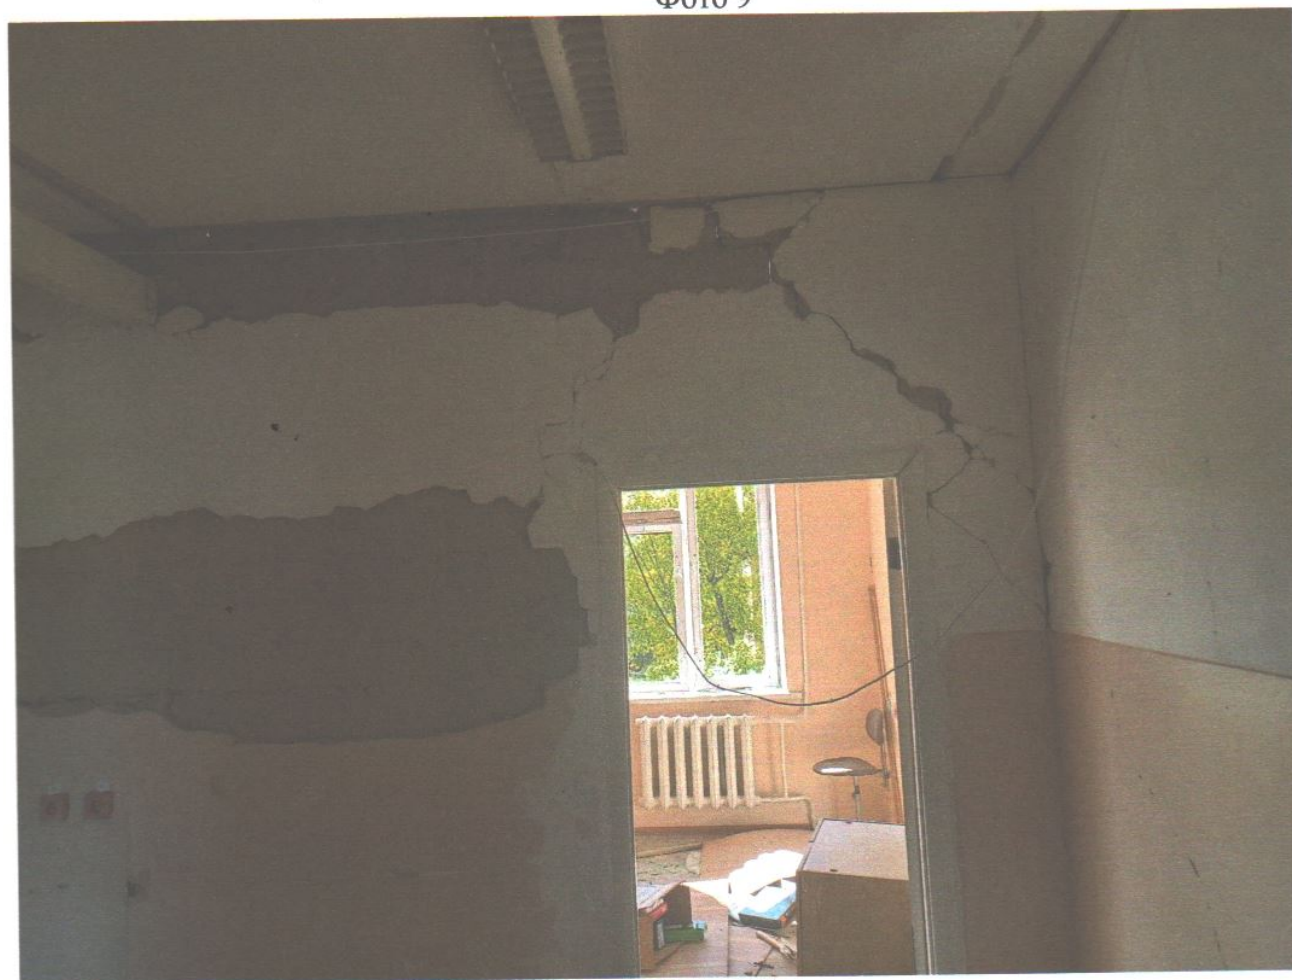
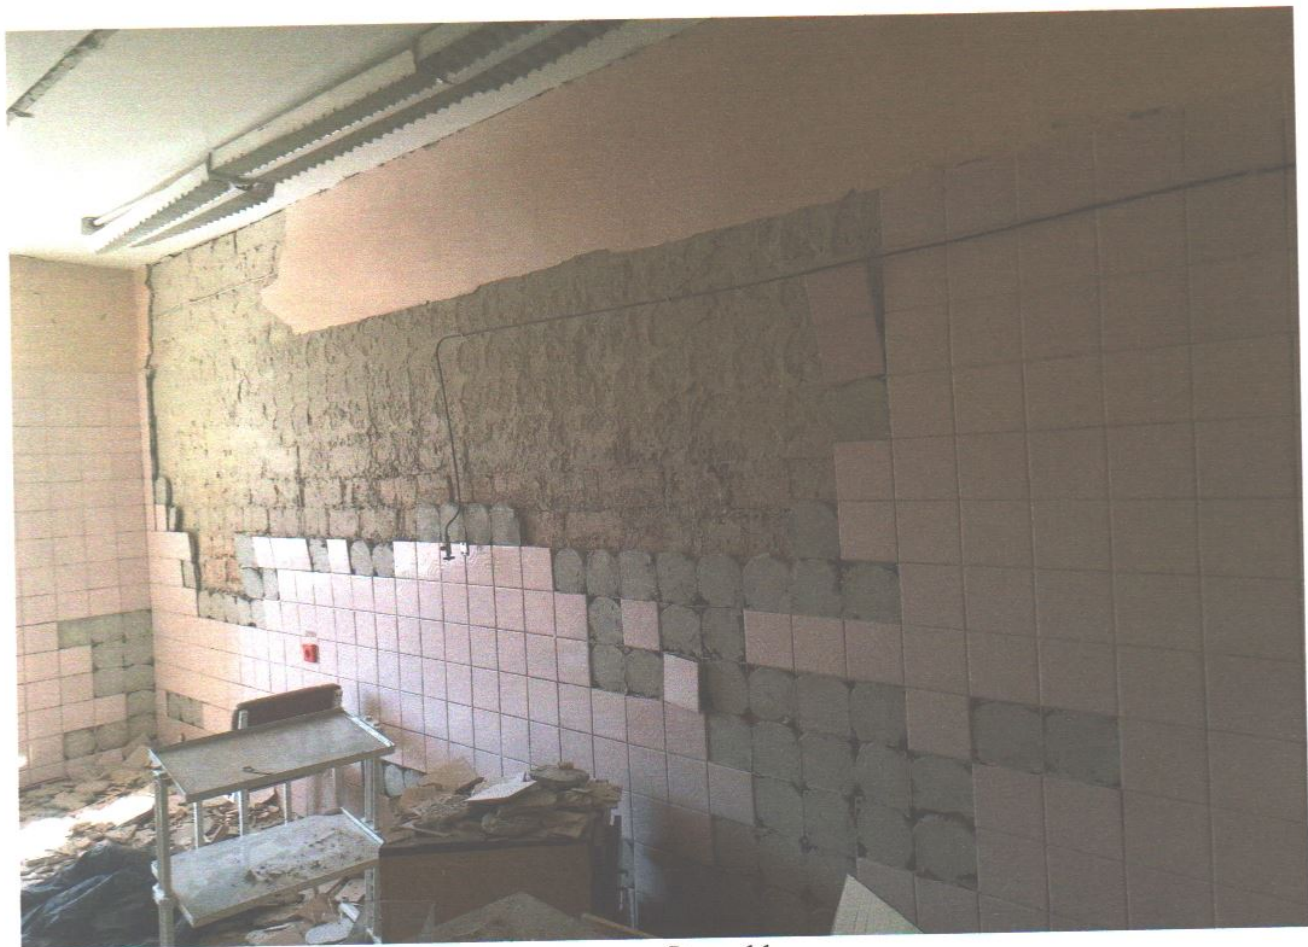
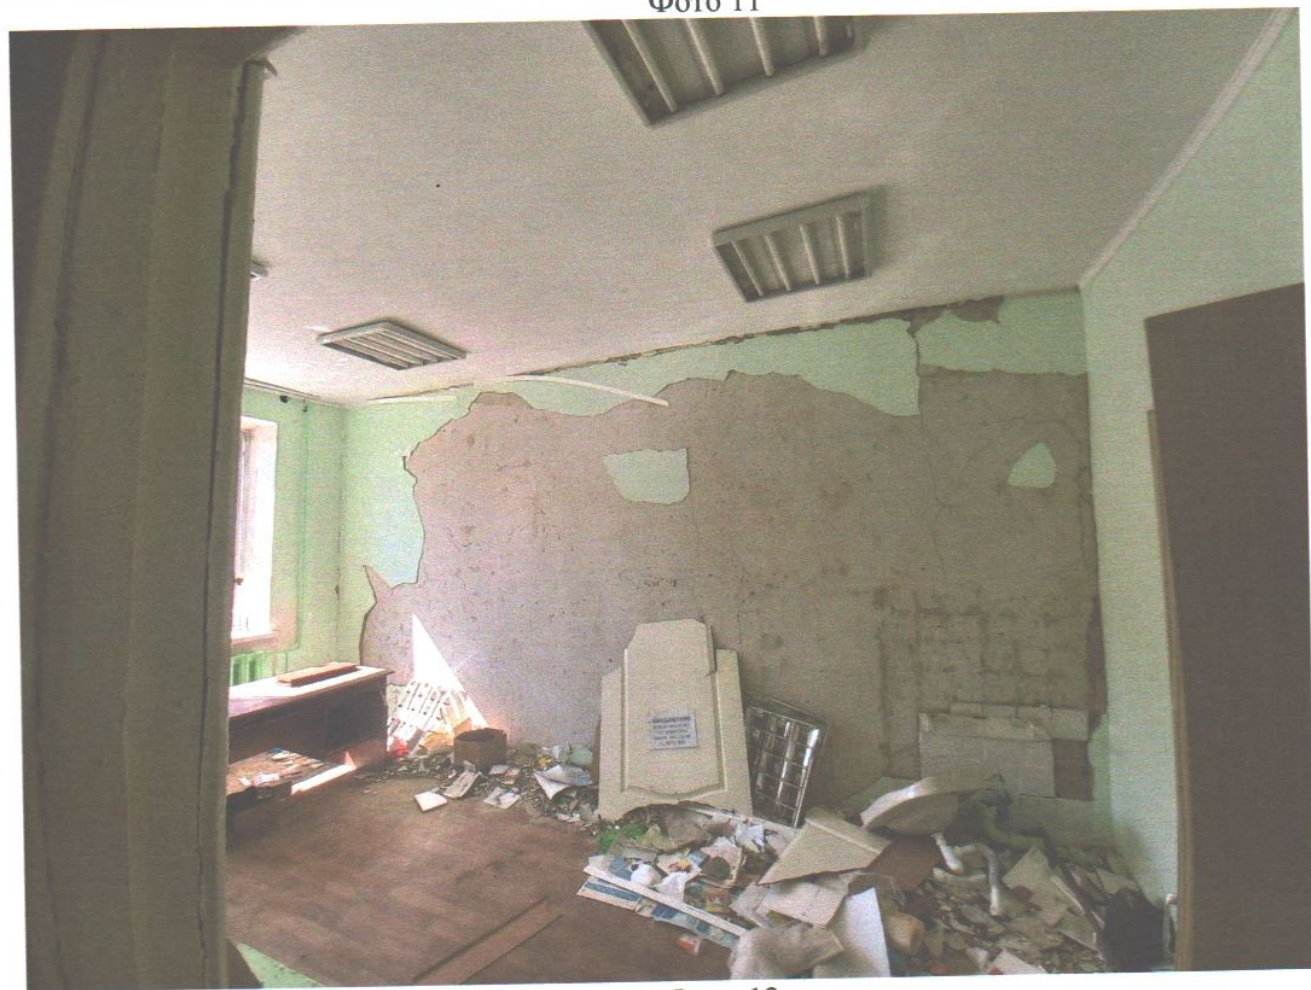
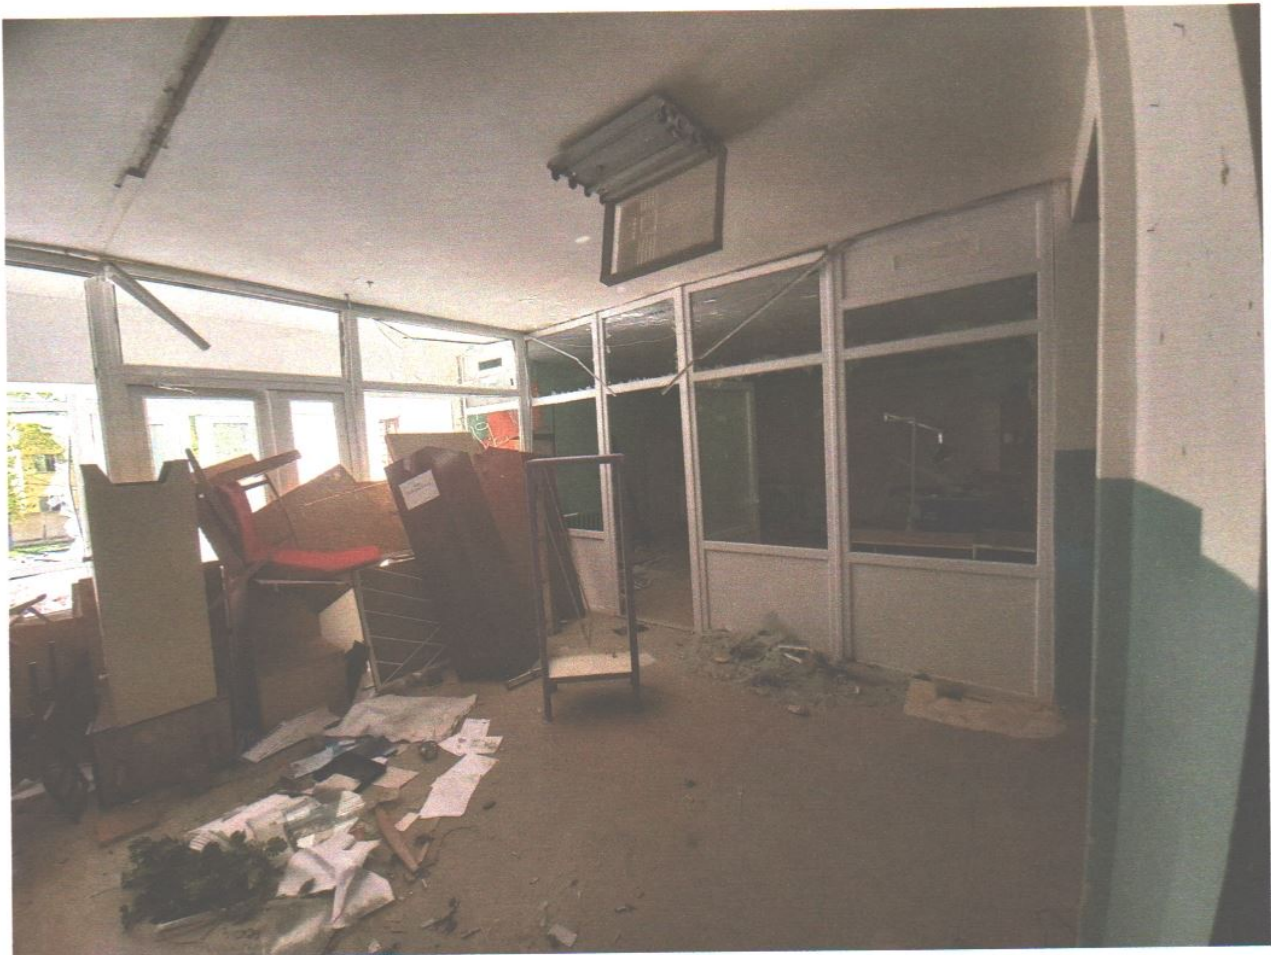
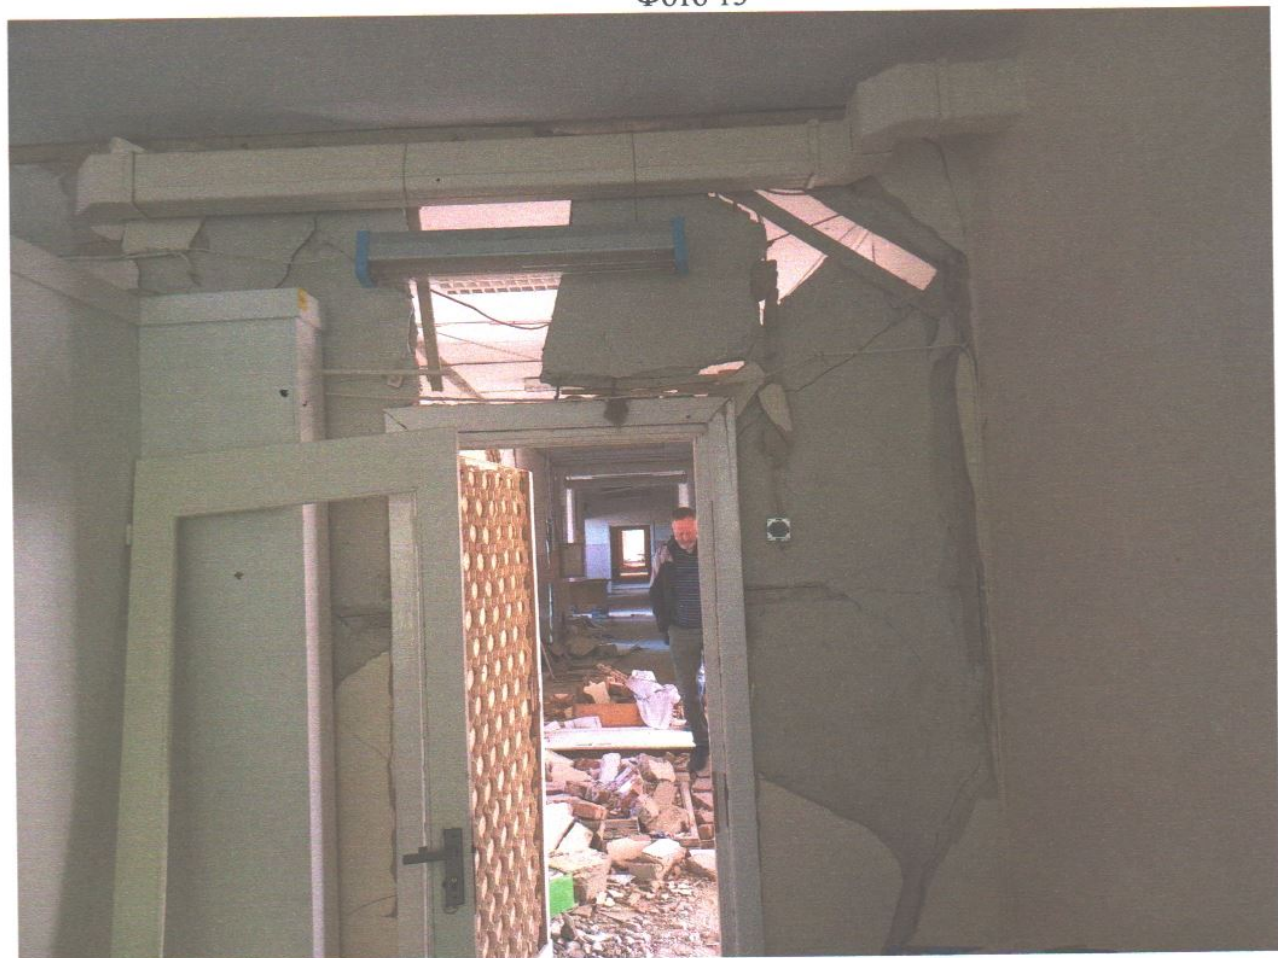
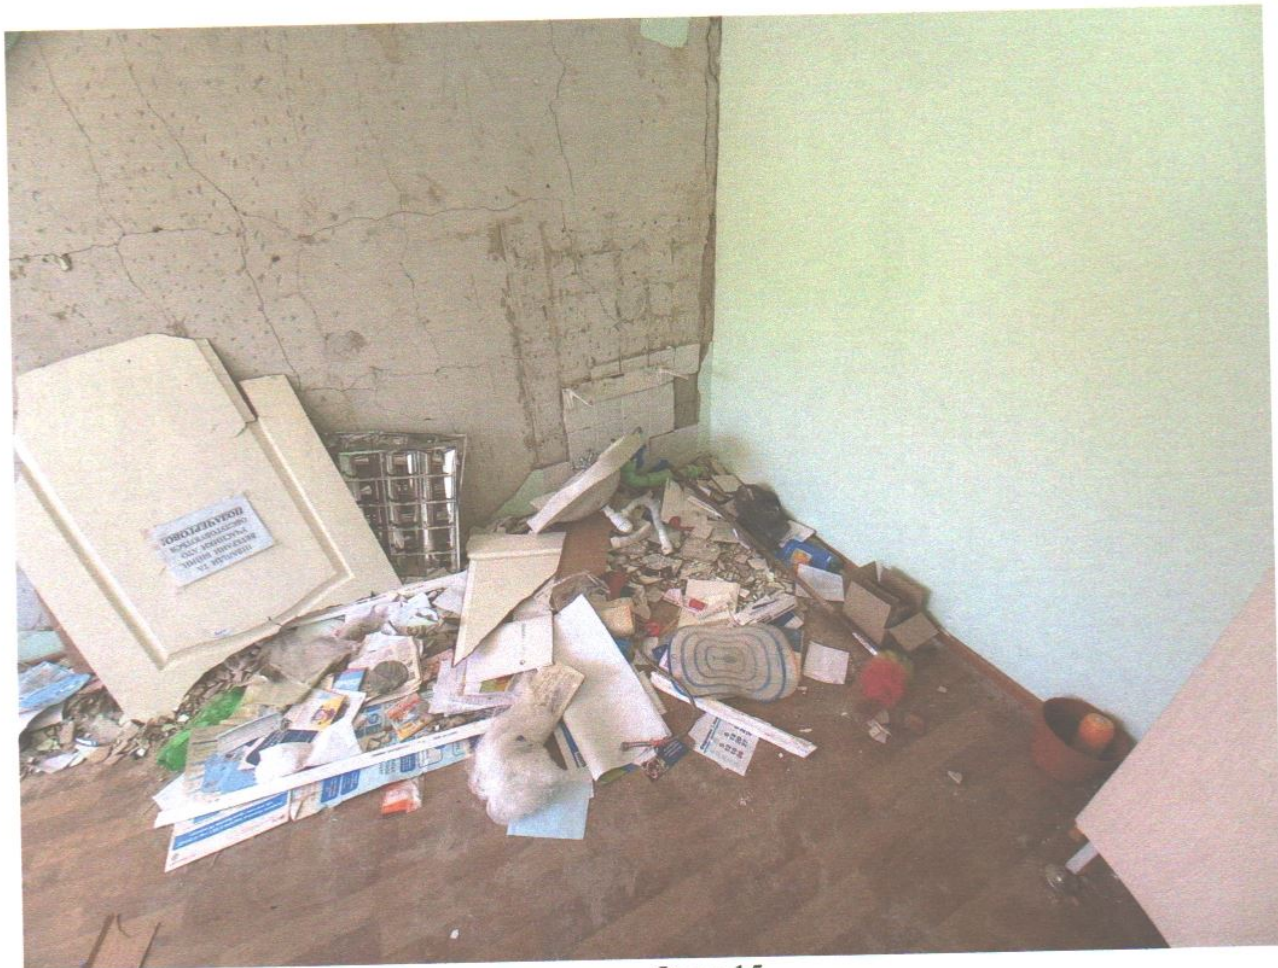
**Фотофіксація**  
***Основна будівля поліклінічного відділення***

1.1	Візуально, не пошкоджені (мають сліди замокань)	На всій площі	Фото 1-19	-
2	Вертикальні несучі елементи			
2.1	Частково знищені вибуховою хвилею на 30% (вертикальні тріщини)	Зовнішні та внутрішні стіни	Фото 1-19	Відновити в місцях руйнувань в межах існуючої будівлі

3.	Конструкції перекриттів			
3.1	Пошкоджені та знищені вибуховою хвилею на 20% (пошкоджені зв'язки)	На всій площі будівлі (в місці прямого влучання)	Фото 1-19	Відновленню не підлягають
4	Конструкції покриття

4.1	Повністю знищені вибухом на 80% (втрачена початкова несуча здатність)	На всій площі будівлі	Фото 1-19	Відновленню не підлягають
5	Покрівля			
5.1	Повністю знищені вибухом на 80% (посічено уламками)	На всій площі	Фото 1-19	Відновленню не підлягає
6	Підлоги

6.1	Частково знищена вибухом та затіканням покрівлі на 50%	На всій площі	Фото 1-19	Відновленню не підлягають
7	Вікна, двері

7.1	Повністю знищені вибухом на 100% (повністю знищені конструкції)	На всій площі	Фото 1-19	Відновленню не підлягають
8	Внутрішнє опорядження			
8.1	Частково знищене вибухом на 50% (тріщини в штукатурці)	На всій площі	Фото 1-19	Відновленню не підлягає
9	Водопостачання холодне

9.1	Частково знищені (знищені температурним перепадом)	На всій площі	Фото 1-19	Відновленню не підлягає
10	Водопостачання гаряче			
10.1	Частково знищені (знищені температурним перепадом)	На всій площі	Фото 1-19	Відновленню не підлягає
11	Водовідведення

11.1	Частково знищені (знищені температурним перепадом)	На всій площі	Фото 1-19	Відновленню не підлягає
12	Опалення			
12.1	Повністю знищені на 100% (повністю знищені температурним перепадом)	На всій площі	Фото 1-19	Відновленню не підлягає
13	Електропостачання

13.1	Частково знищено вибухом (Посічено та перебито кабелі)	На всій площі	Фото 1-19	Відновленню не підлягає
14	Сходи			
15.1	Візуально, не пошкоджені	На всій площі	Фото 1-19	Відновленню не підлягають

<p>• Для відновлення цілісності будівлі балансоутримувачу звернутися до проектної організації для розроблення проектної документації щодо капітального ремонту будівлі. В проектній документації в обов'язковому порядку розробити наступні рішення:</p> <ul style="list-style-type: none"> <li>- Розробити проект виконання робіт щодо демонтажу пошкодженої частини будівлі в місці прямого влучання снаряду. Демонтаж пошкодженої частини будівлі виконувати з розбиранням кладки несучих стін з розрахунку на 1м нижче від рівня наявних тріщин в тілі кладки стін;</li> <li>- Проектну документацію виконувати з урахуванням діючих вимог ДБН В.2.2-10-2001 «Будівлі і споруди. Заклади охорони здоров'я. Зі зміною № 1 та поправкою»</li> <li>• До виконання робіт з відновлення цілісності будівлі експлуатація будівлі СУВОРО ЗАБОРОНЕНА!</li> </ul>			
<p>Висновок щодо можливості подальшої експлуатації; необхідності поточного (капітального) ремонту; проведення детального (інструментального) обстеження; необхідності демонтажу</p>		Рекомендований термін виконання
