**ЕКСПЕРТНИЙ ЗВІТ  
ЗА РЕЗУЛЬТАТАМИ ОБСТЕЖЕННЯ  
№ТО-24112022-1**

**Обстеження технічного стану поліклінічного відділення  
Комунального некомерційного підприємства  
«Чернігівська центральна районна лікарня»  
Чернігівської районної ради Чернігівської області**

**Видано: Управління капітального будівництва Чернігівської  
обласної державної адміністрації**

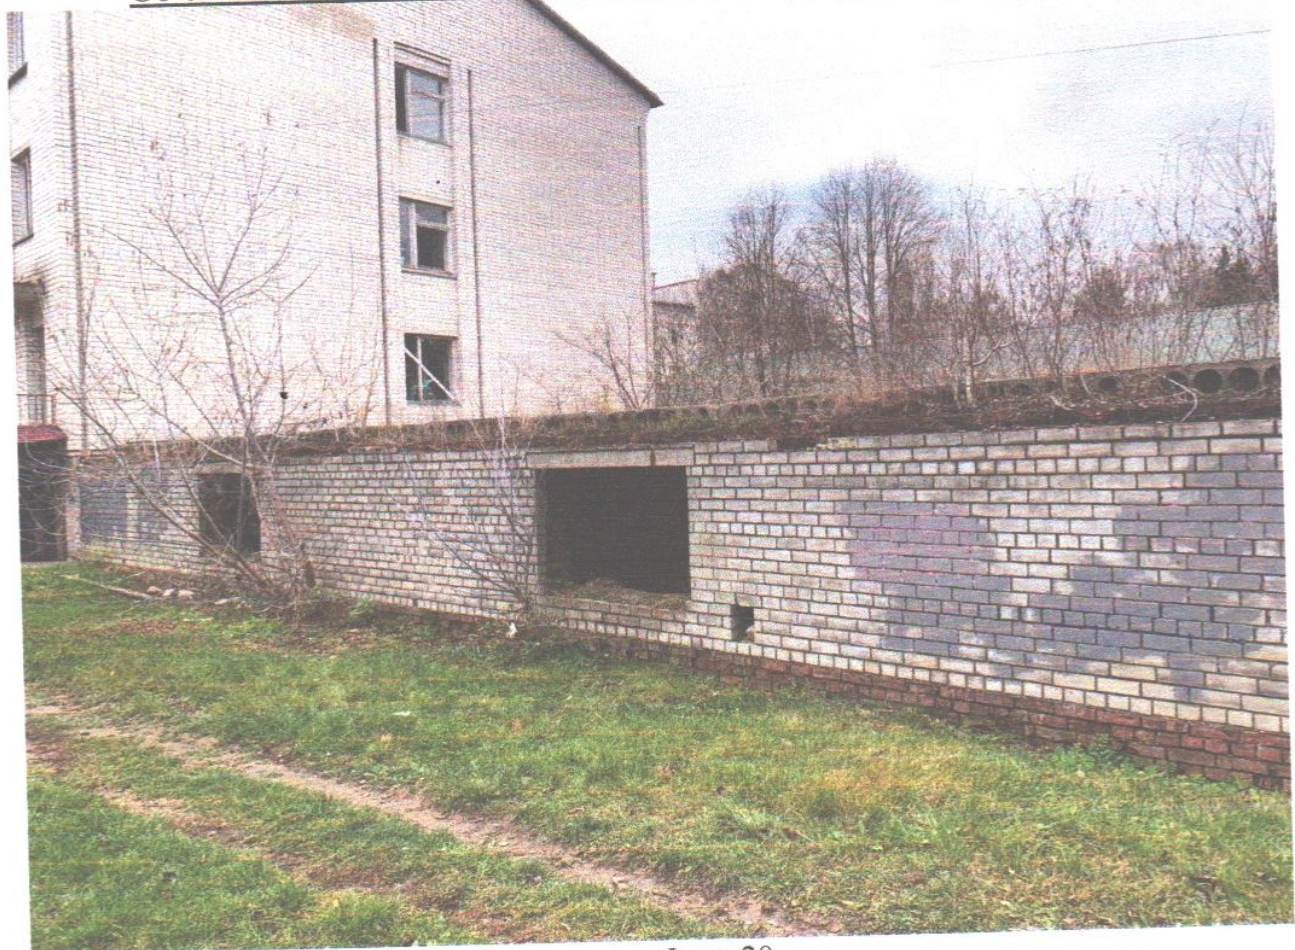
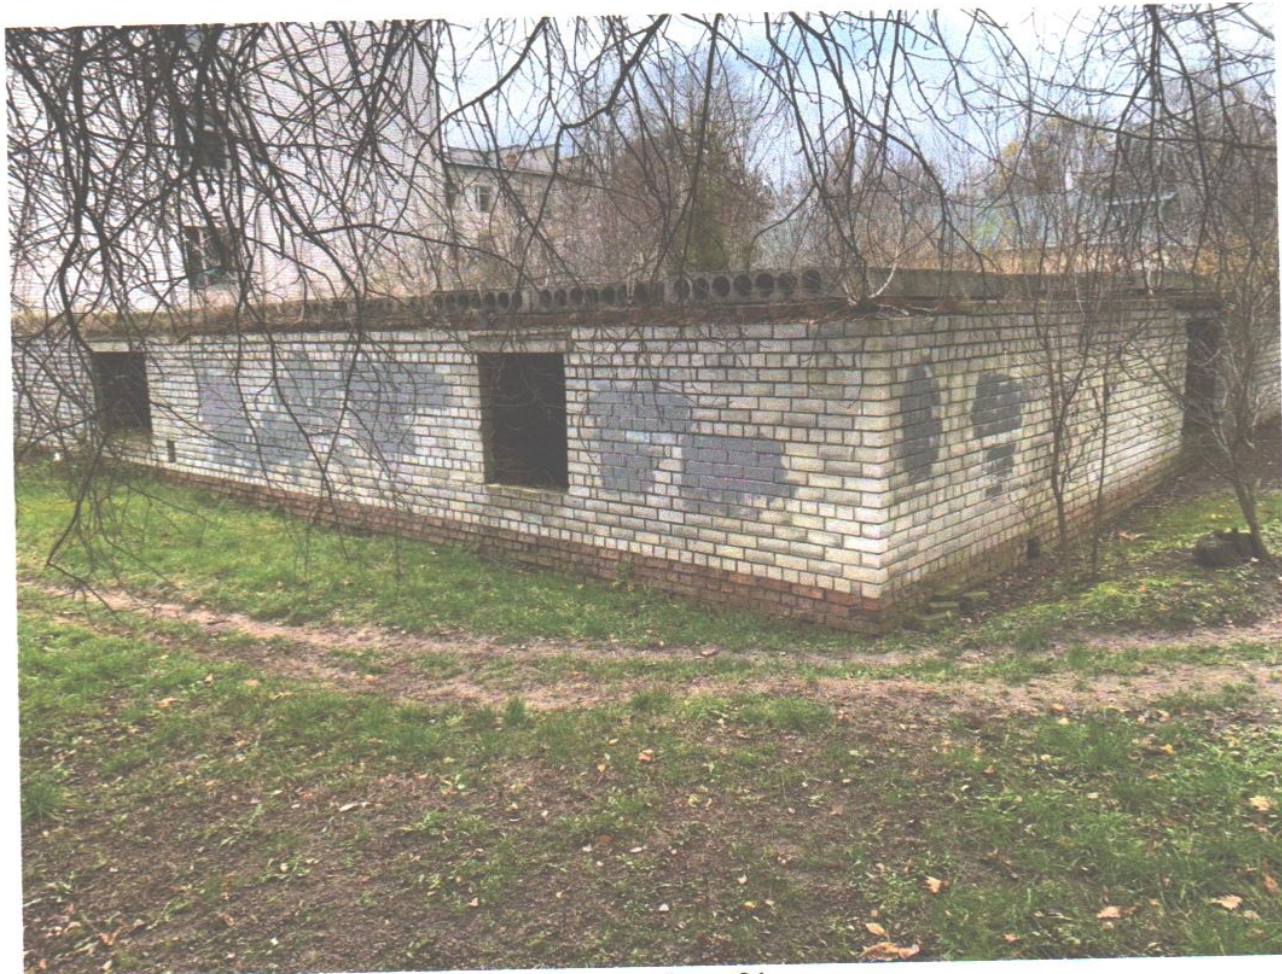
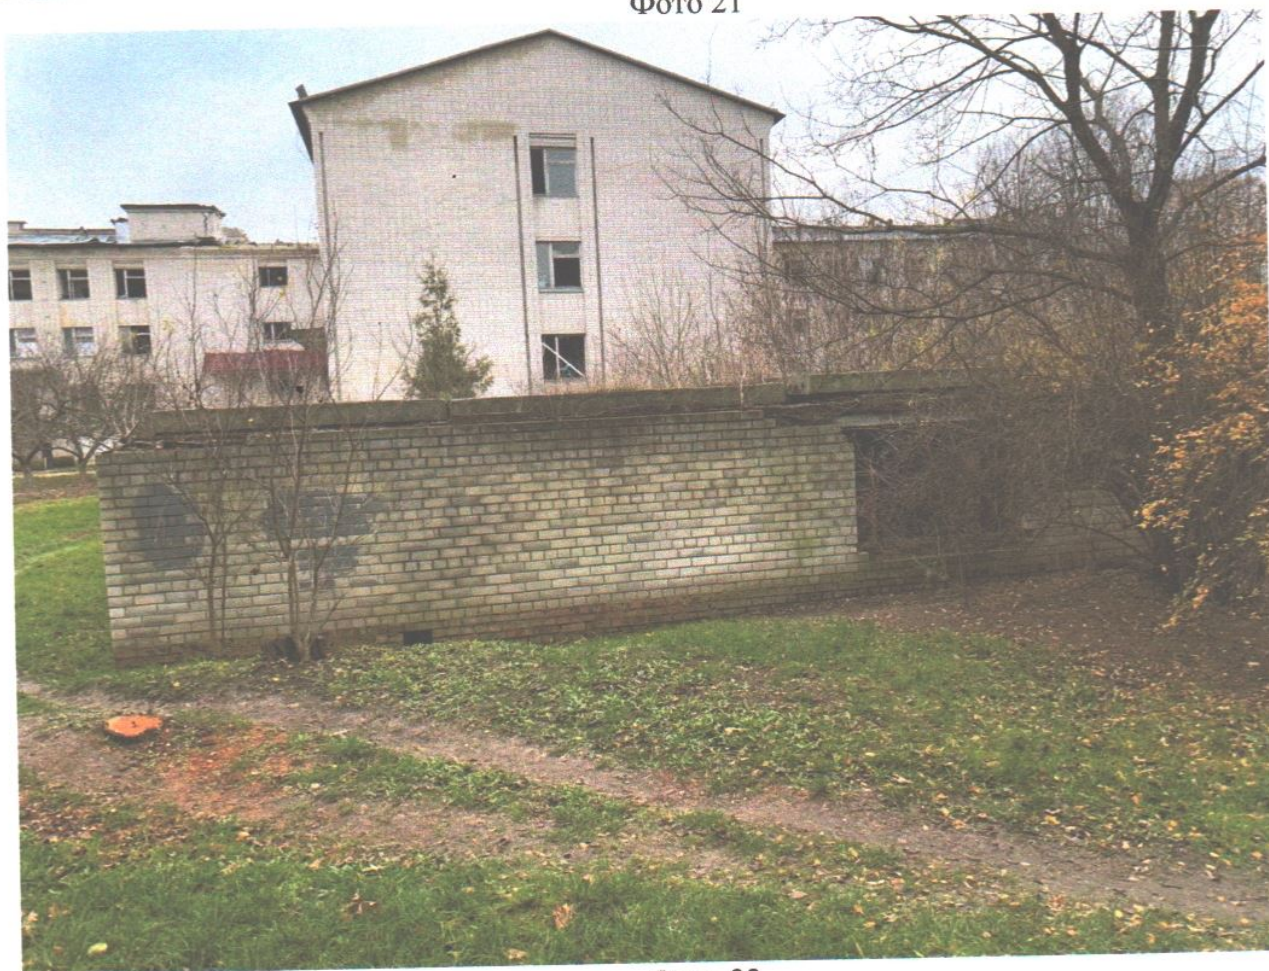
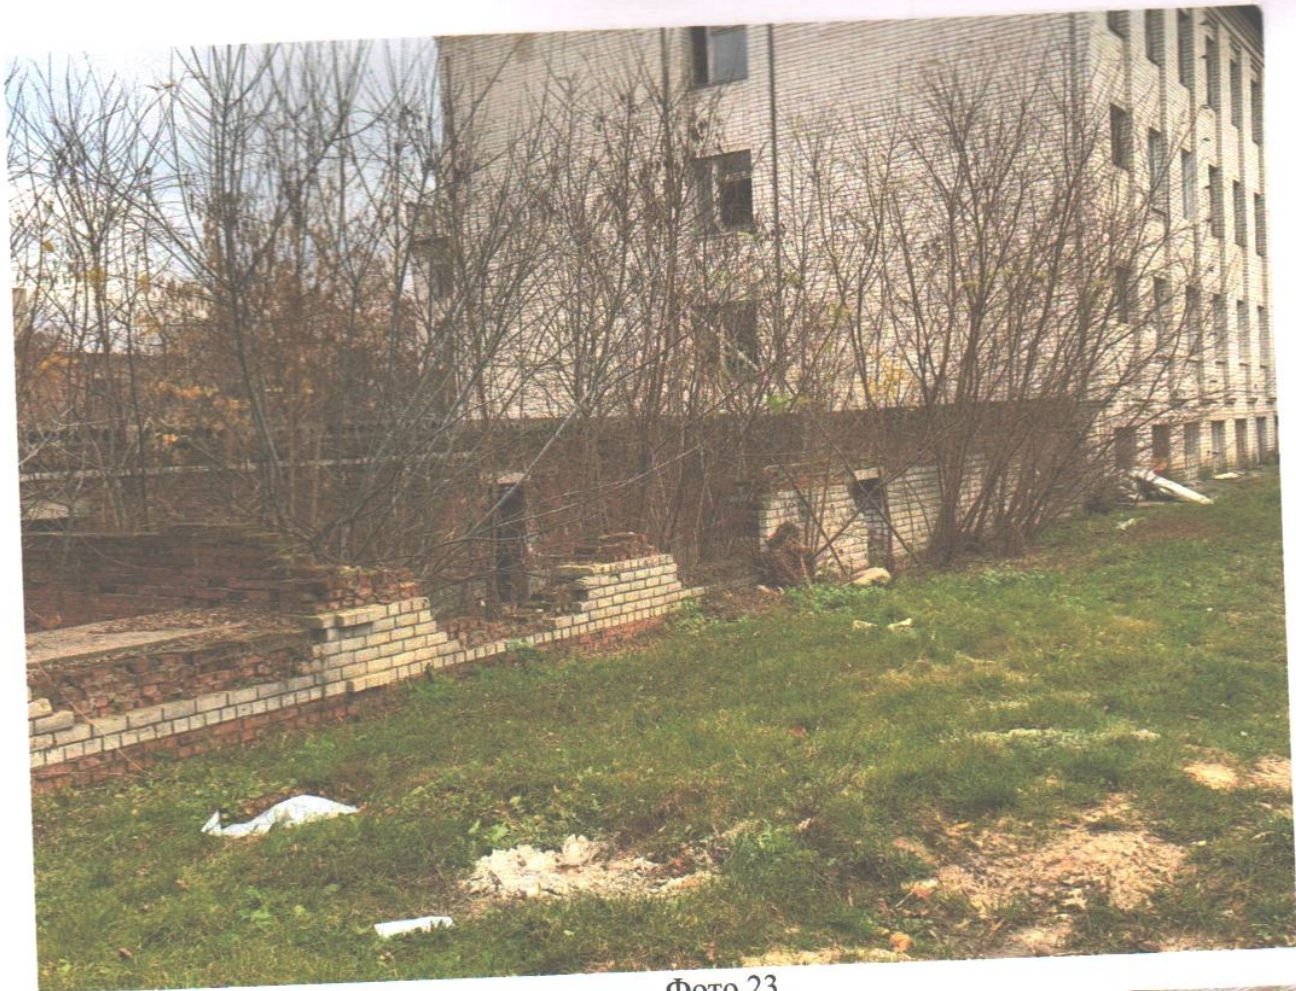
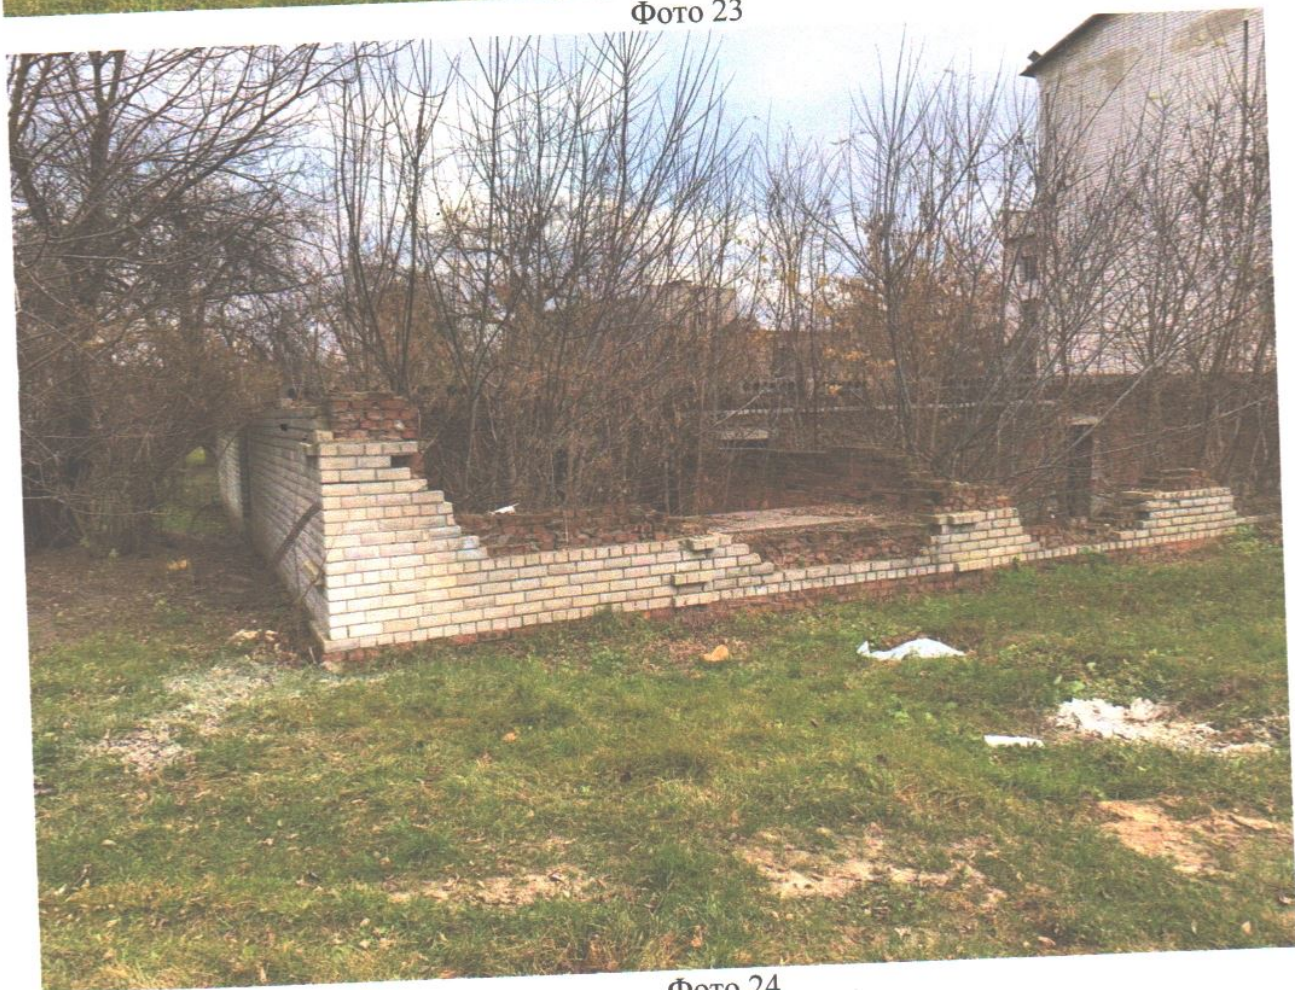
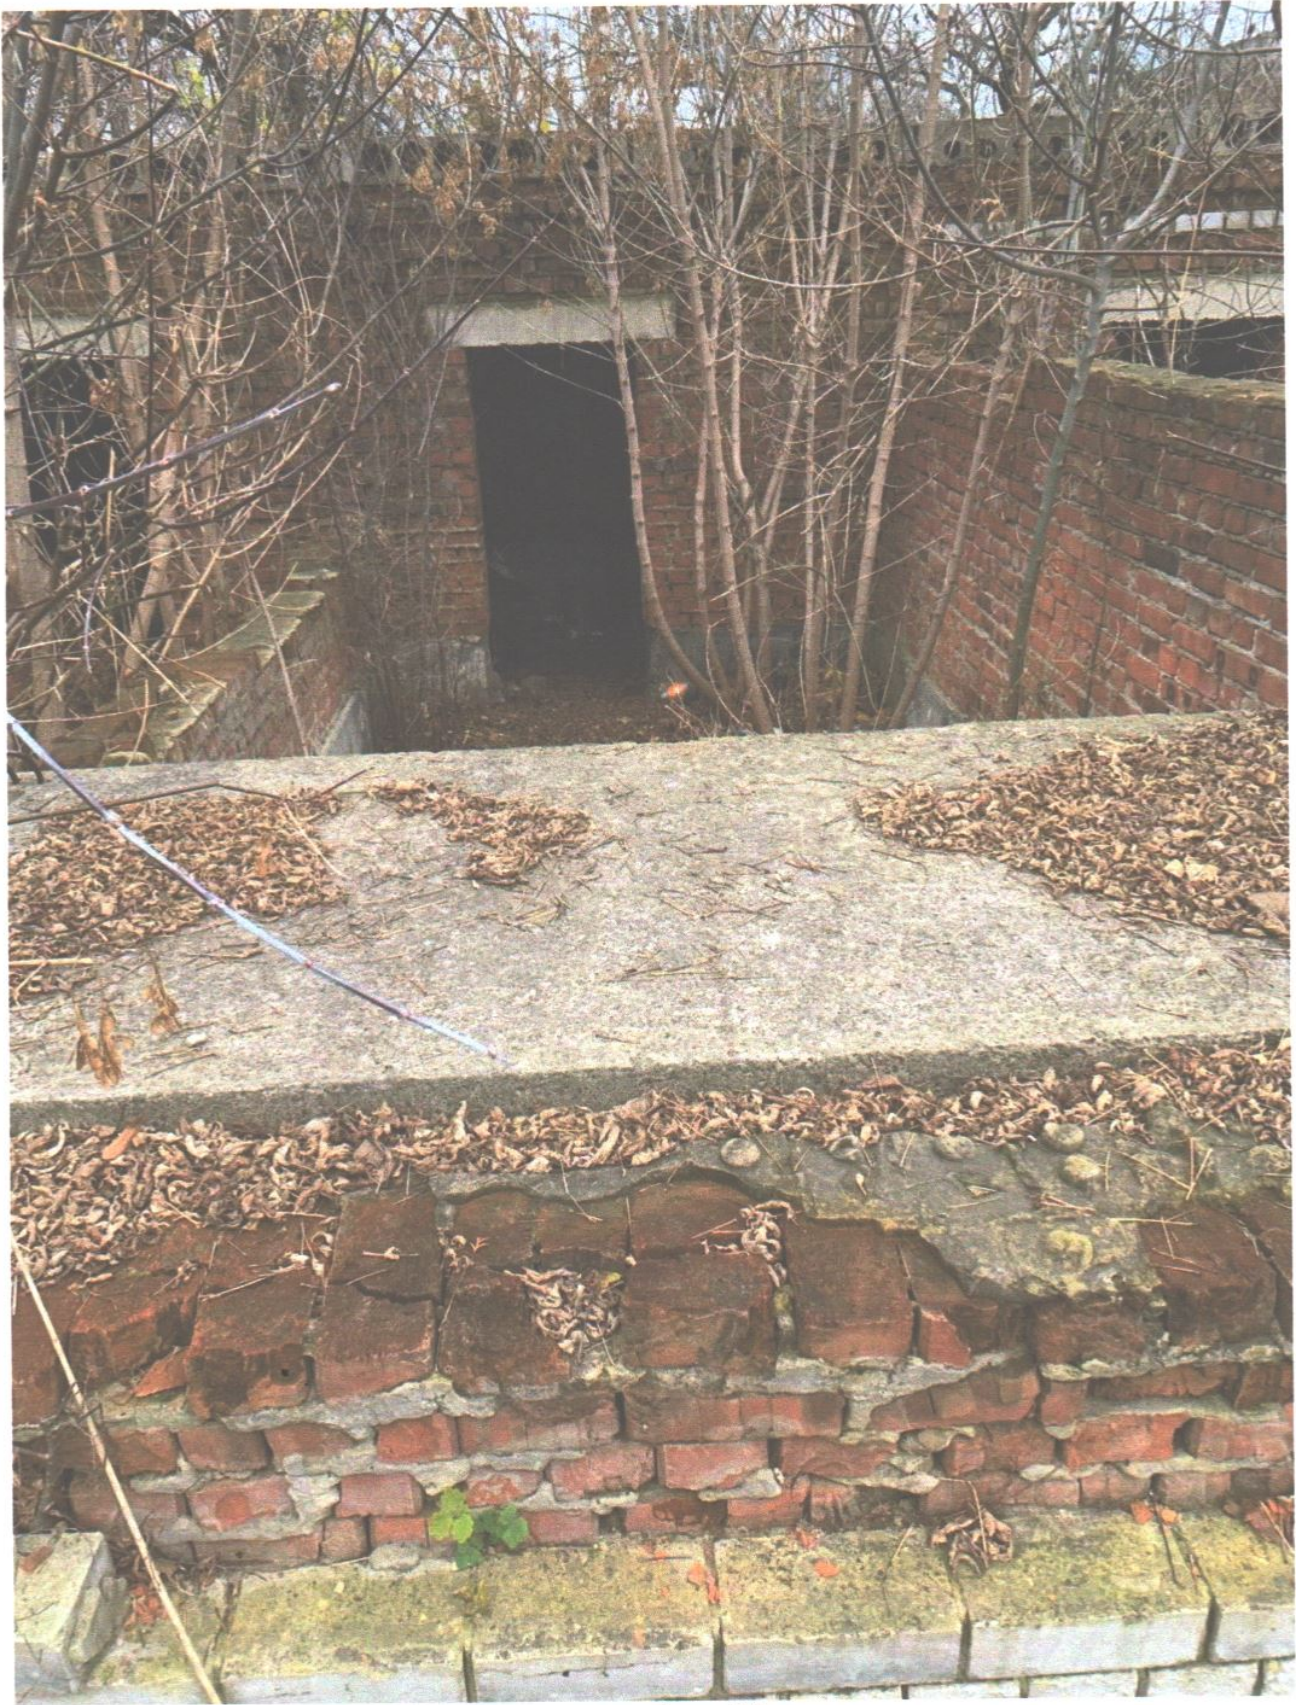
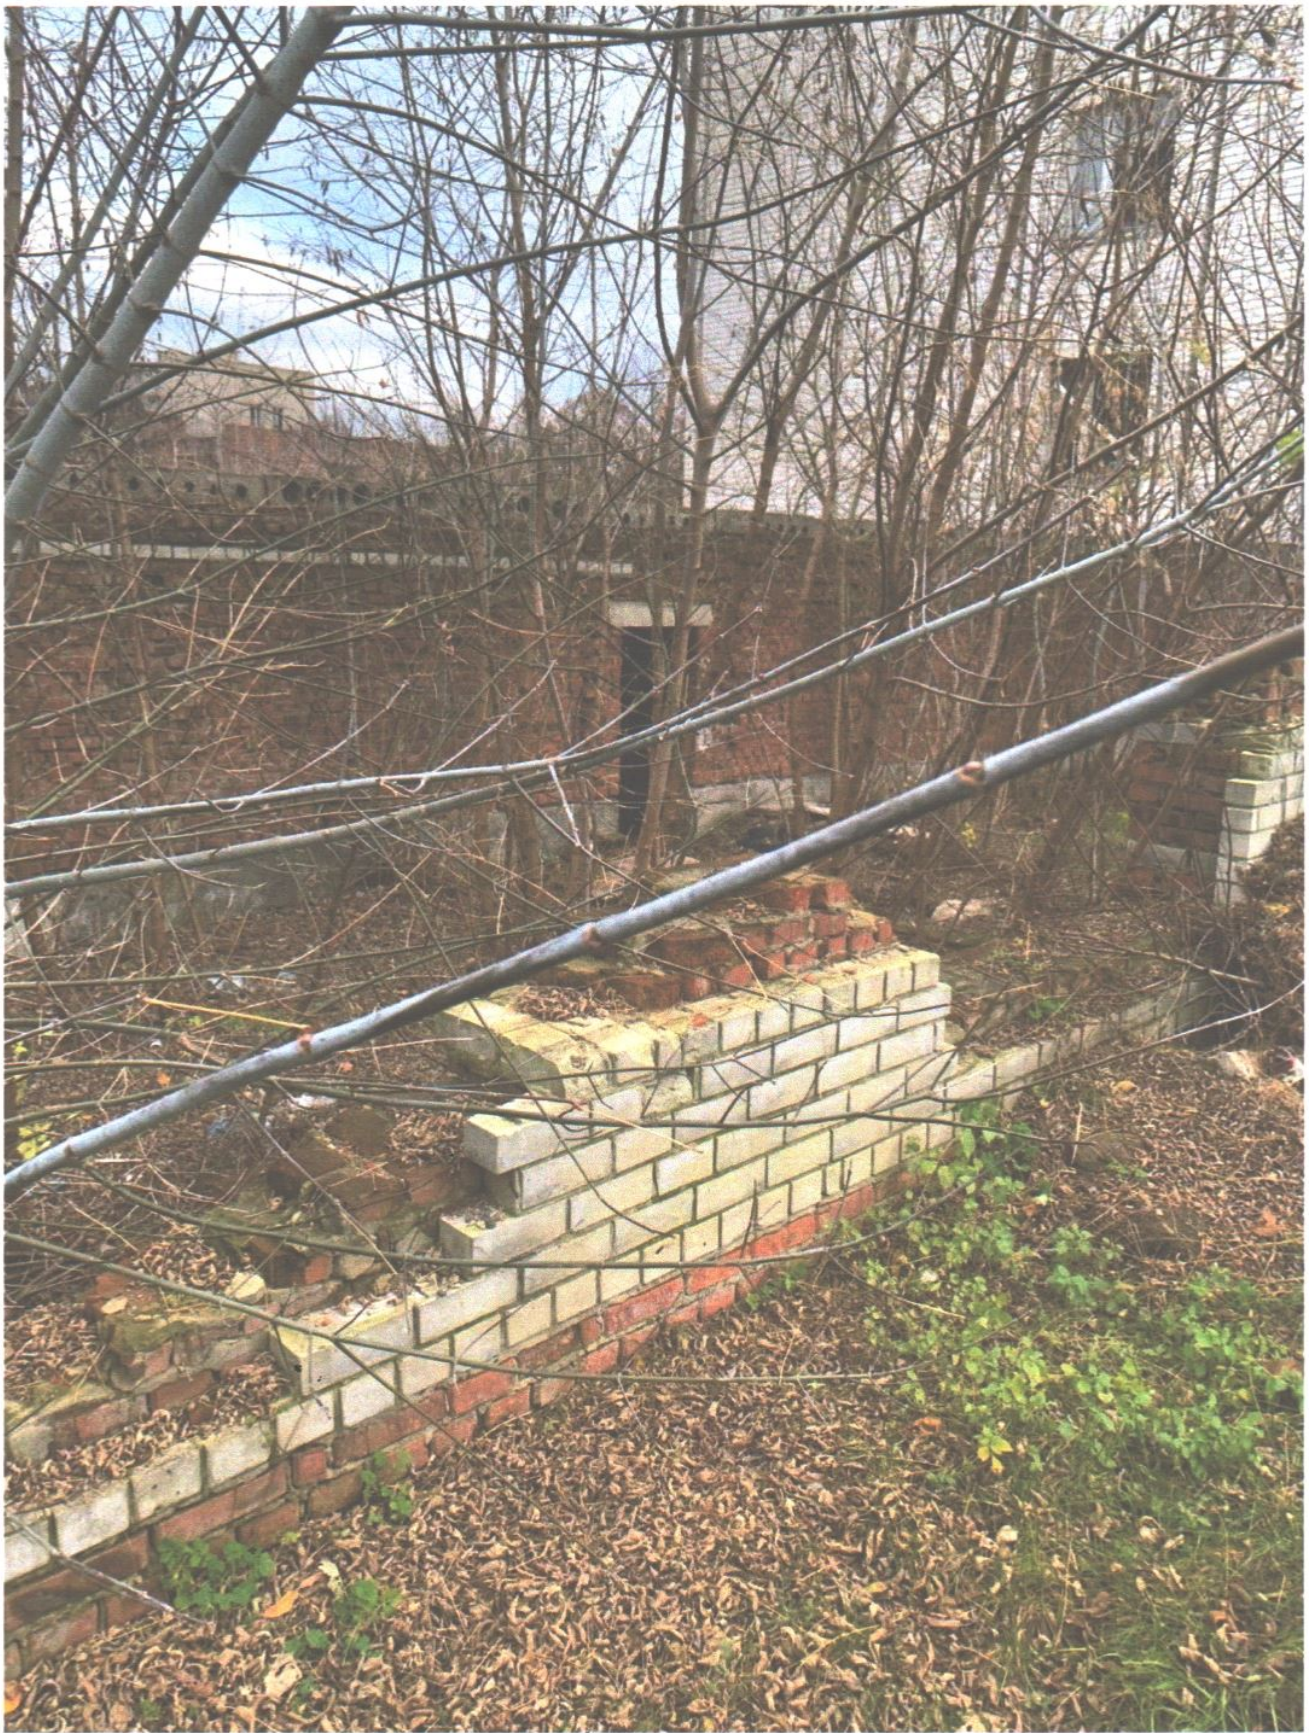
**Об'єкт незавершеного будівництва відділення функціональної діагностики**

1.1	Візуально, не пошкоджені (мають сліди замокань)	На всій площі	Фото 20-26	Ліквідація
2	Вертикальні несучі елементи			
2.1	Візуально, не пошкоджені (мають сліди замокань)	Зовнішні та внутрішні стіни в (напівпідвальних приміщеннях)	Фото 20-26	Ліквідація

3.	Конструкції перекриттів			
3.1	Візуально, не пошкоджені (мають сліди замокань)	На всій площі будівлі	Фото 20-26	Ліквідація
4	Конструкції покриття			
4.1	Відсутнє	На всій площі будівлі	Фото 20-26	-
5	Покрівля

5.1	Відсутнє	На всій площі будівлі	Фото 20-26	-
6	Підлоги			
6.1	Відсутнє	На всій площі будівлі	Фото 20-26	-
7	Вікна, двері			
7.1	Відсутнє	На всій площі будівлі	Фото 20-26	-
8	Внутрішнє опорядження

8.1	Відсутнє	На всій площі будівлі	Фото 20-26	-
9	Водопостачання холодне			
9.1	Відсутнє	На всій площі будівлі	Фото 20-26	-
10	Водопостачання гаряче			
10.1	Відсутнє	На всій площі будівлі	Фото 20-26	-

11	Водовідведення			
11.1	Відсутнє	На всій площі будівлі	Фото 20-26	-
12	Опалення			
12.1	Відсутнє	На всій площі будівлі	Фото 20-26	-
13	Електропостачання			
13.1	Відсутнє	На всій площі будівлі	Фото 20-26	-
14	Сходи			
15.1	Відсутні	На всій площі будівлі	Фото 20-26	-

III	Об'єкт непридатний для використання за цільовим призначенням, повністю втратив свою економічну цінність, наявні пошкодження несучих та огорожувальних конструкцій, ступінь та характер яких свідчить про небезпеку аварійного обвалення об'єкта	Рекомендовано виконання невідкладних робіт щодо демонтажу (ліквідації) об'єкта
